# Český Brod | Prostor u jídelny

**STUDIE**

**Revize 1**

03/2024

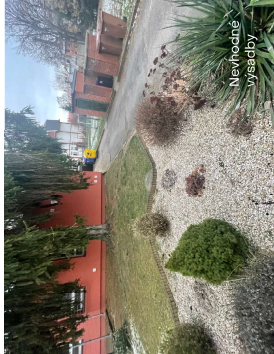
Bariéra oplocení a možnost vstupu na pozemek jen schodištěm

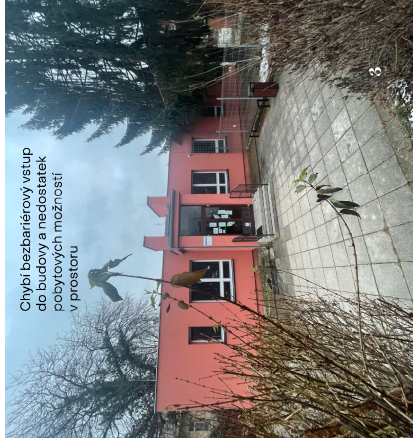
Bariéra ve formě plotiva přes pozemek

Pozemek jídelny je v současnosti oplocen. Plot je ve špatném technickém stavu a vytváří dojem uzavřenosti a brání volnému přístupu. Stejnou prostorovou bariéru tvoří plotivo uprostřed pozemku.

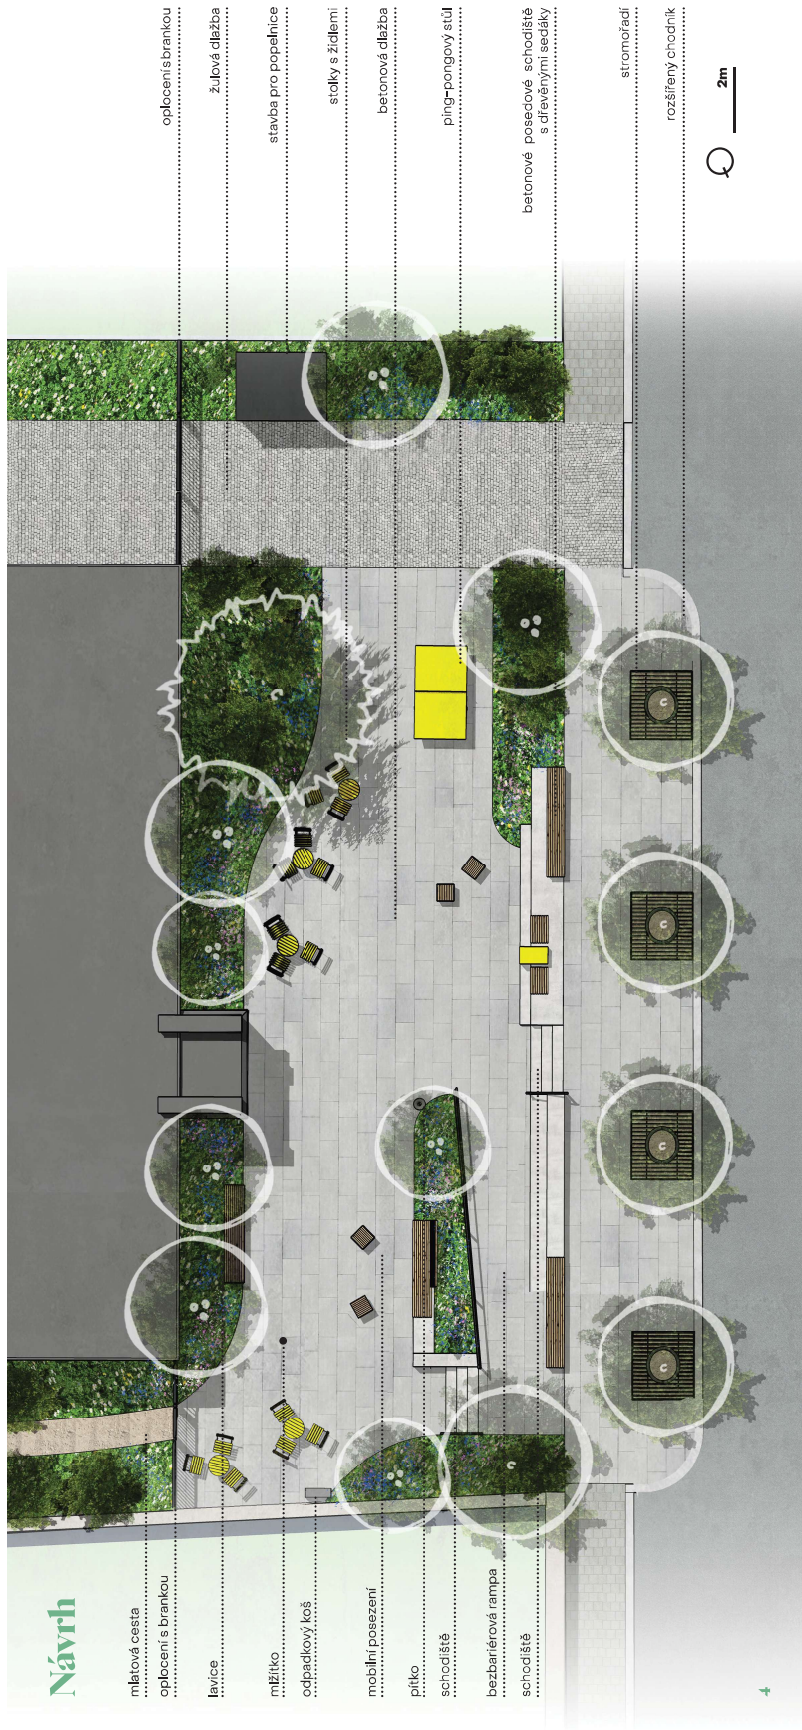
Chybí bezbariérový vstup do budovy a nedostatek pobytových možností v prostoru

Vzhledem k uživatelskému profilu, kdy do jídelny chodí starší děti, je zjištěna potřeba bezbariérového vstupu a což odkazuje na nedostatečnou přístupnost pro všechny.

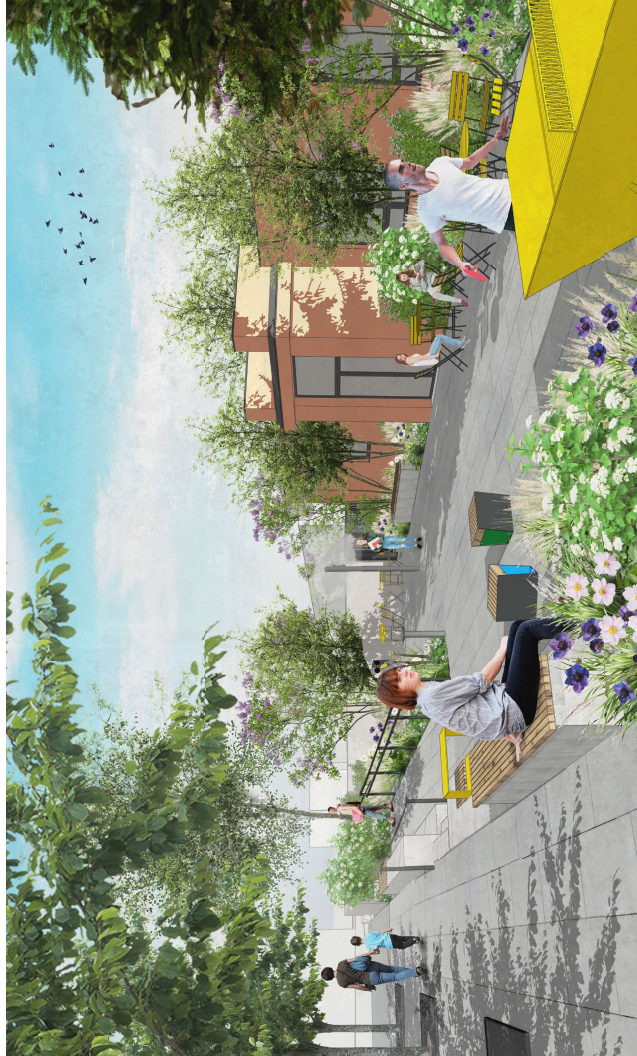
Vizualizace

# 01 Posedové schodiště a ping-pong

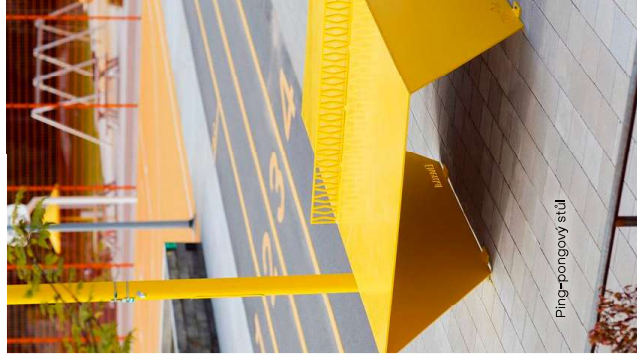
Ping-pongový stůl

- Na zvažení je také možnost náhrady pingpongového stolu za nějakou modernější a pro mládež likavější alternativu. Panuje obava, že stůl bude sloužit výhradně jako místo k sezení. – **Pinkpongové stoly jsou oblíbené a používané prvky ve veřejném prostoru, proto bychom byli za jeho zachování.**

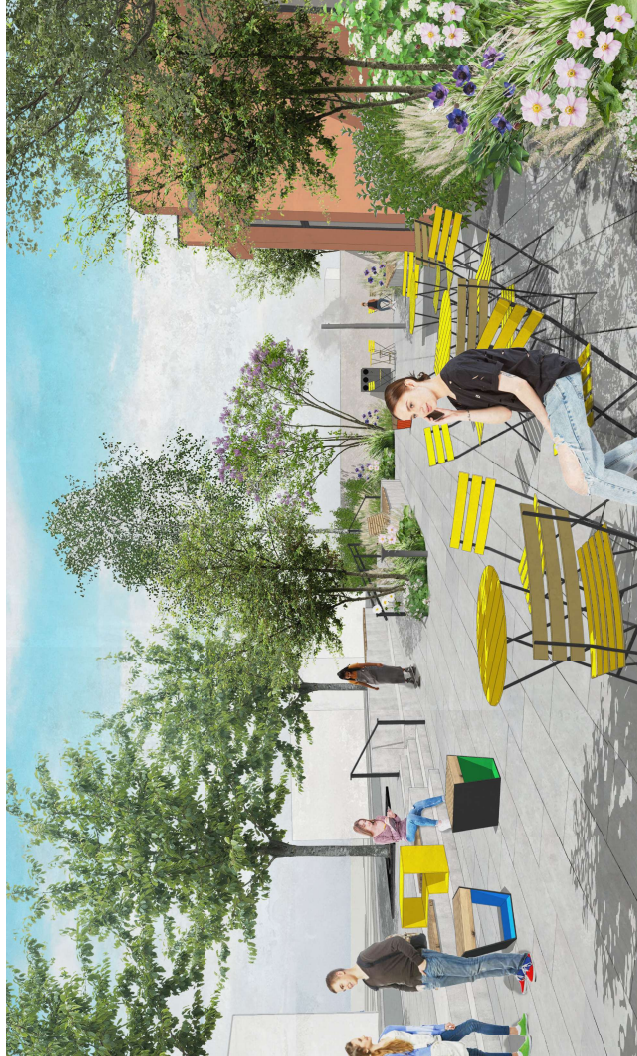
Vizualizace

## 02 Židle a stolky
